## Forse groei in aantal zonnepanelen met defecten in 2020

### Onzichtbare schade op zonnepanelen met grote gevolgen

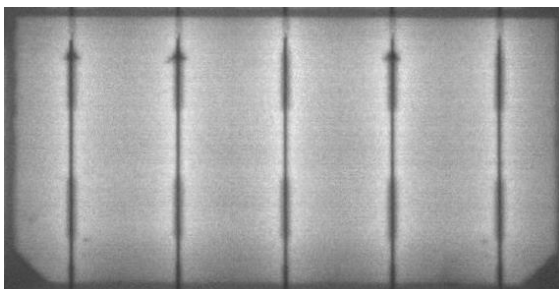
Het meest voorkomende gebrek zijn cracks op de busbars, meestal aan het begin van de busbar. We hebben verschillende gradaties van deze gevallen aangetroffen, van uiterst kleine puntjes, tot aan cracks die door de hele cel lopen. Deze cracks ontstaan tijdens het solderingsproces en kunnen, ook tijdens normale voorzichtige handling, uitgroeien tot cracks over de gehele lengte van de cel. Wanneer deze cracks zich aan de buitenkant van de cel bevinden, dus buiten de buitenste busbar, kunnen ze gedeeltes van de cel gaan afsnijden naar de busbar. Op deze plekken remt de energiedoorstroming waarbij hotspots kunnen ontstaan. Hotspots, of te wel hete plekken zorgen voor hogere weerstand, en daardoor verminderde opbrengst. Wanneer de cracks zich tussen de busbars bevinden worden deze beoordeeld als niet-kritisch, wanneer ze zich bevinden aan de buitenkant van de cel kan de crack beoordeeld worden als kritisch, met als gevolg dat het paneel als klasse B wordt beoordeeld. Wanneer een paneel in meer dan 10% van de cellen niet-kritische cracks bevat wordt de module als klasse B beoordeeld.

*Figuur 1 Kleine v vormige cracks*

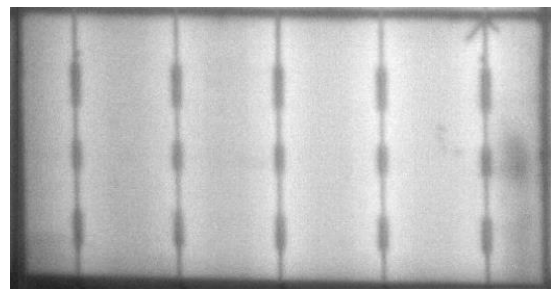
*Figuur 2 Een v vormige crack met een vertakking naar de buitenkant van de cel*

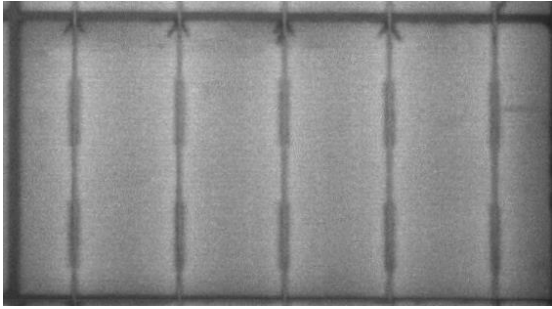
*Figuur 3 Een cel met v cracks op 4 van de 5 busbars*

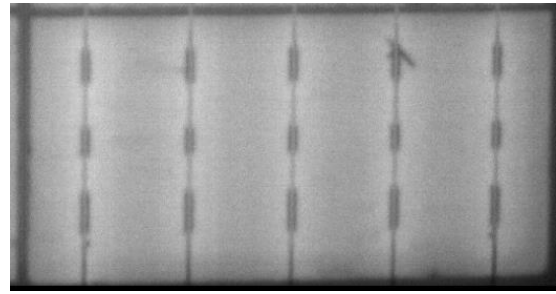
*Figuur 4 Een crack die nog niet is uitgebreid*

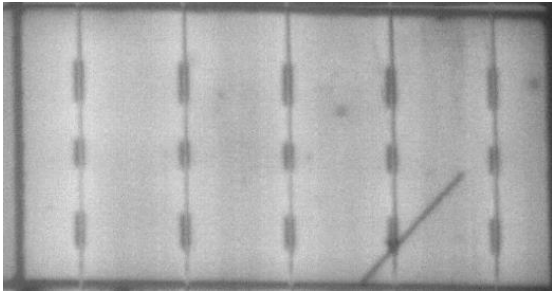
*Figuur 5 Een voorbeeld waar de kleine crack is doorgroeid tot een grotere crack*

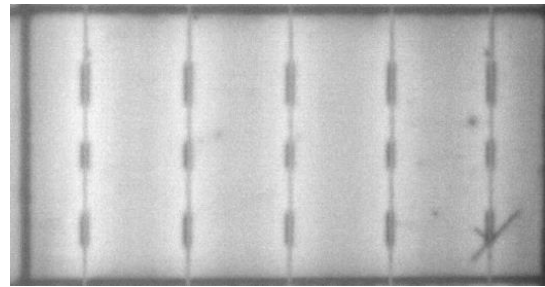
*Figuur 6 Een crack aan de buitenkant van de cel waardoor de crack een gedeelte van de cel gaat afsluiten*

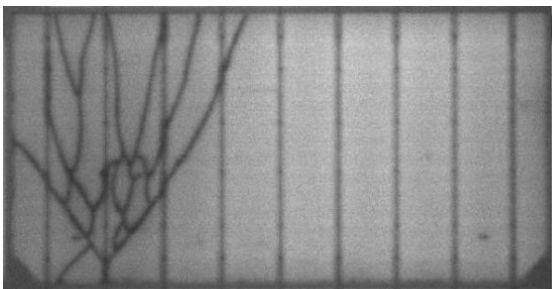
Naast de kleine cracks die uitgroeien tot grotere cracks hebben we ook beschadigingen aangetroffen die vanaf het eerste begin ernstig waren. De voorbeelden die hier getoond worden zijn allemaal afkomstig van panelen die rechtstreeks uit de doos komen. Deze cracks worden direct als kritisch of zeer kritisch beoordeeld en leiden tot een beoordeling van het paneel als klasse B of C. Deze schade is vrijwel altijd ontstaan gedurende transport of handling tijdens de lange weg van fabriek naar project.

*Figuur 7 Kritische schade aan een cel*

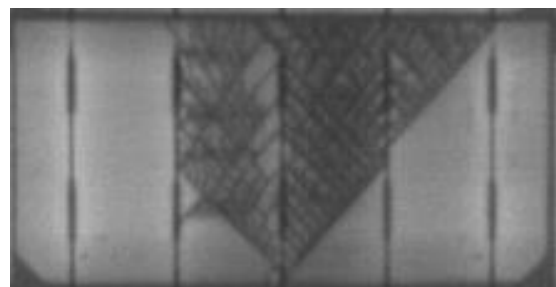
*Figuur 8 Zeer kritische schade*

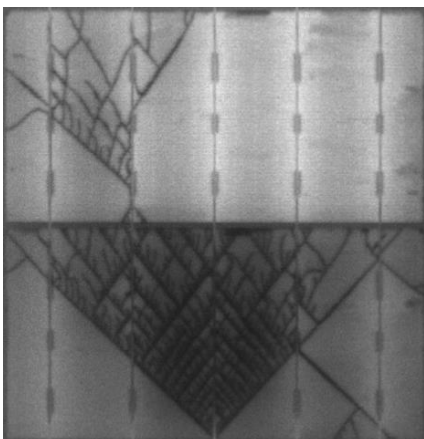
*Figuur 9 Zeer kritische schade*

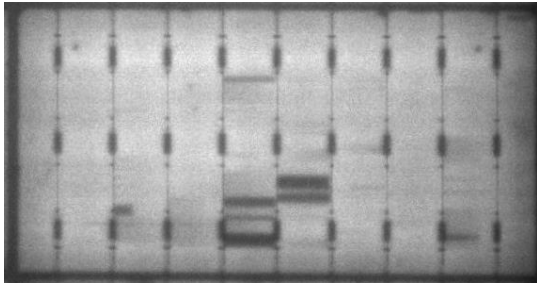
Deze fingers worden door middel van een zeefdruk proces op het celmateriaal gedrukt. In onderstaand voorbeeld zijn een aantal van deze fingers onjuist gedrukt, dit wordt zichtbaar als donkere horizontale lijnen tussen de busbars.

*Figuur 10 Defecte "fingers"*

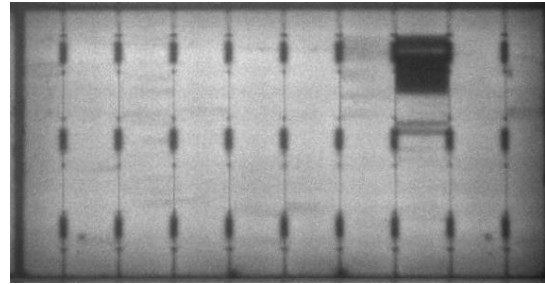
*Figuur 11 Defecte "fingers". Deze veroorzaken hotspots die weer van invloed zijn op de opbrengst van de cel en het paneel*

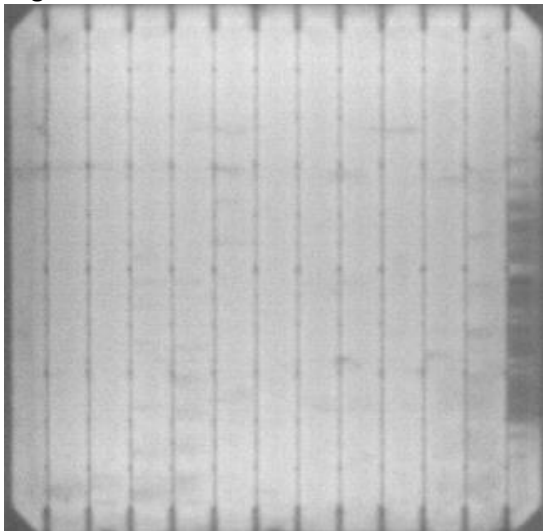
*Figuur 12 Minder goede soldering*

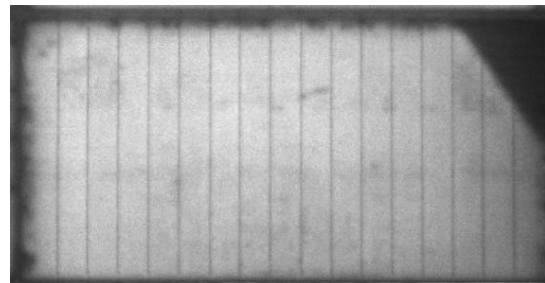
*Figuur 13 Een voorbeeld van een cel waarbij een deel van de hoek is afgebroken*

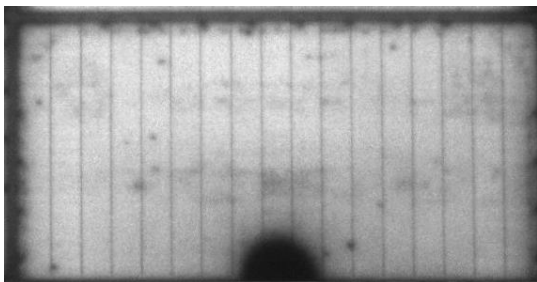
*Figuur 14 Donkere gedeeltes van de cel produceren minder of geen stroom en kunnen hotspots veroorzaken*

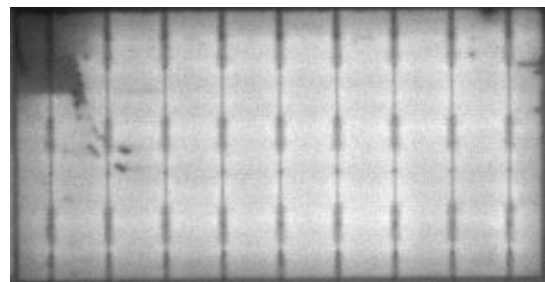
*Figuur 15 Vervuiling in het celmateriaal*

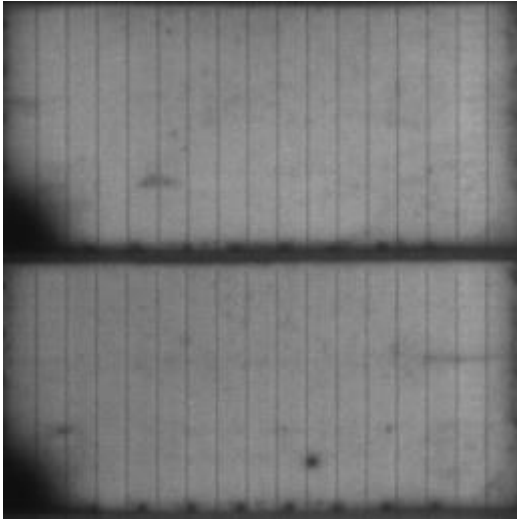
*Figuur 16 Soldering van mindere kwaliteit op aansluitende cellen*

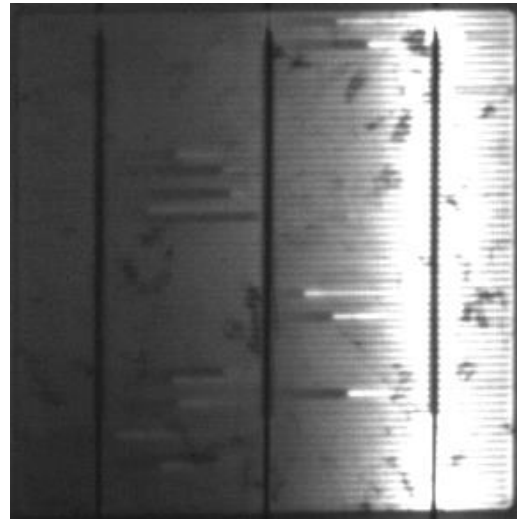
*Figuur 17 Slechte soldering*

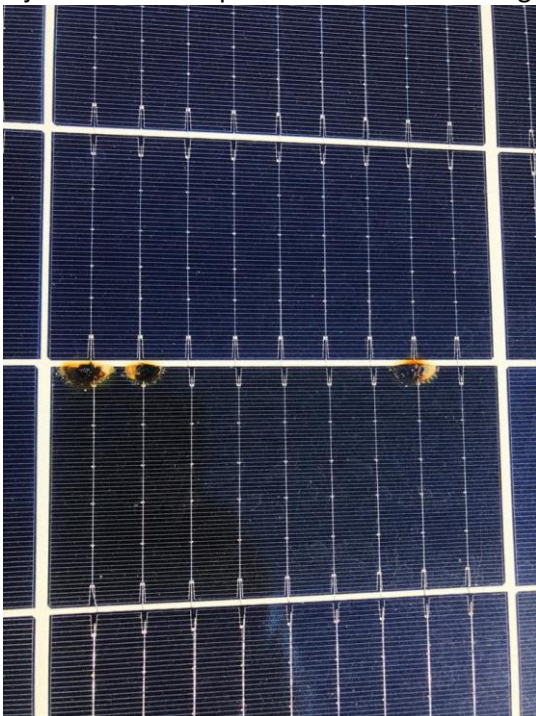
*Figuur 18 Smeltplekken door kortsluiting*

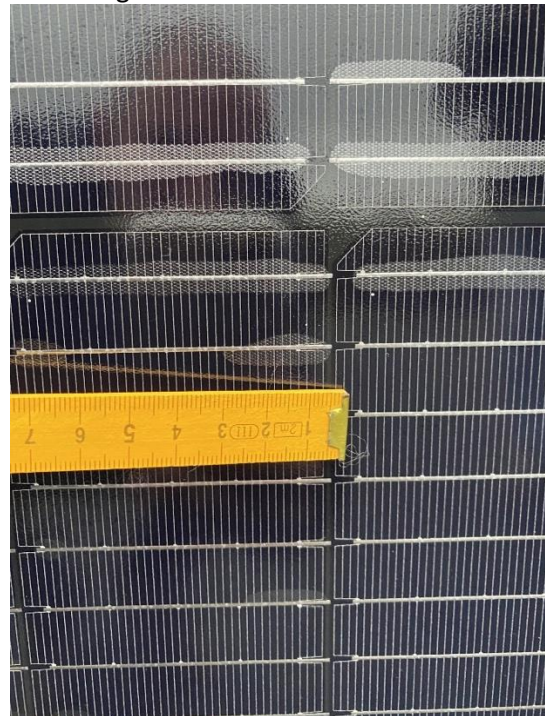
*Figuur 19 Delaminatie*

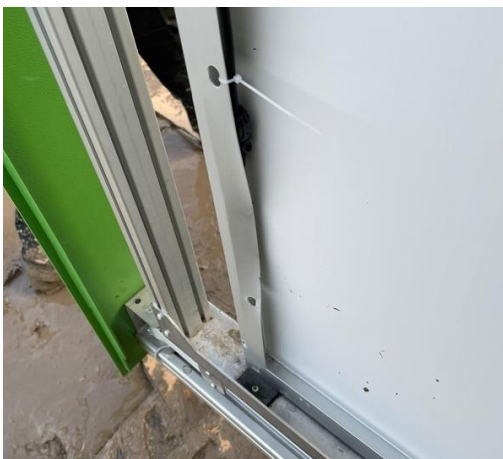
*Figuur 20 Transportschade*

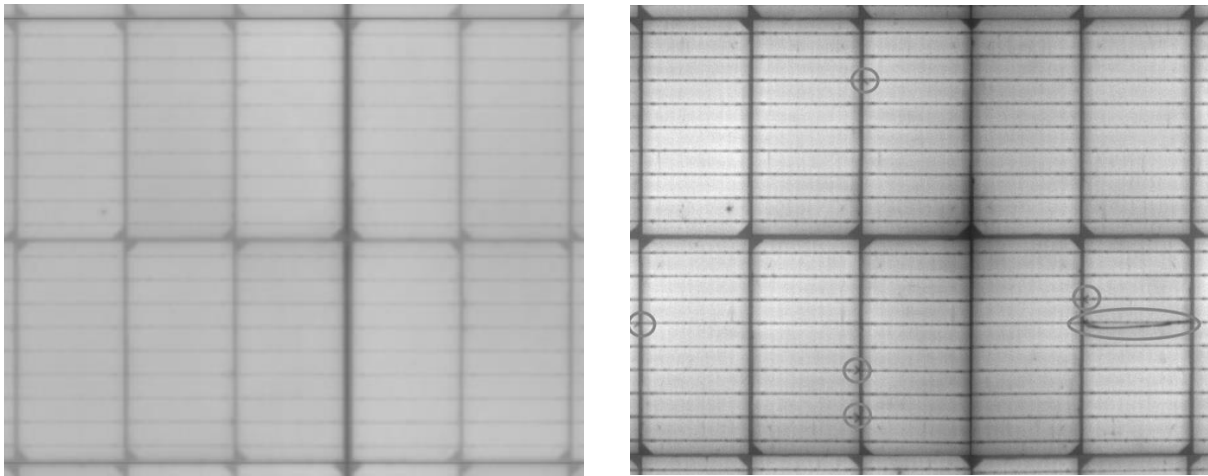
Redenen waarom deze eerder getoonde gebreken terecht komen op de Nederlandse markt zijn er meerderen. Allereerst hanteren fabrikanten vaak minder strenge kwaliteitscriteria dan wij verwachten. Ten tweede zijn de EL beelden die in de fabriek gemaakt worden over het algemeen van mindere kwaliteit dan de beelden die SolarTester maakt. Ten derde worden de fabrieksbeelden gemaakt tijdens en direct na het productieproces, Solar Tester maakt beelden als een groot deel of het gehele logistieke proces is afgerond. Ter illustratie, hieronder staan 2 uitsneden van EL beelden. Het eerste beeld is gemaakt in de fabriek. De tweede foto laat het beeld zijn dat gemaakt is door Solar Tester. Op het fabrieksbeeld zijn de kleine v-vormige cracks niet zichtbaar, op het beeld van Solar Tester zijn deze cracks duidelijk zichtbaar. Een van de cracks is zelfs uitgegroeid tot een crack die de hele cel doorloopt.
